茂尻小学校・赤平中学校校区通学路の要対策箇所一覧表

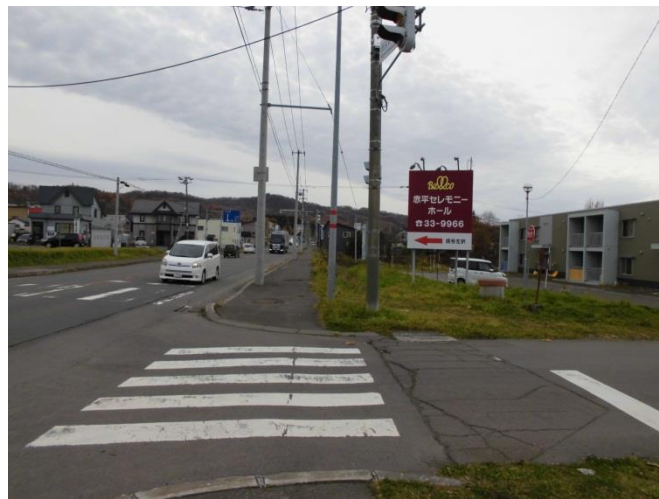
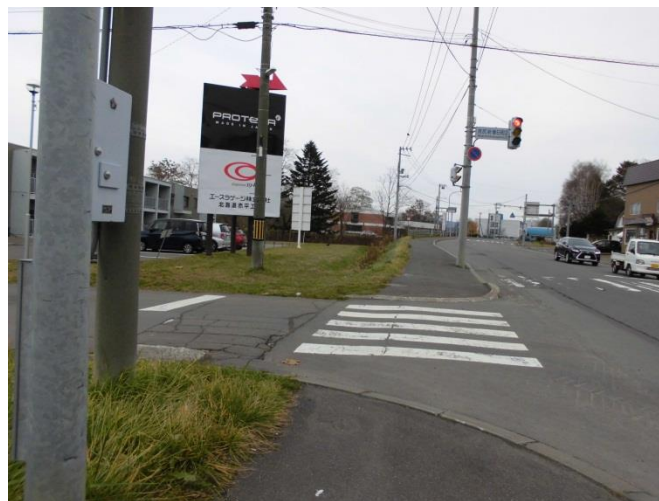
箇所番号	危険・緊急度	路線名	箇所名	通学路の状況・危険内容	対策内容	事業主体	実施状況【実施済・実施中・検討中・未実施】
	C	国道38号線	新春日通り付近 交差点	<p>(茂尻小・赤平中)</p> <ul style="list-style-type: none"> 茂尻小学校通学路であり、中学校の生徒が通学時に利用するバス停が近い場所で、国道を渡る信号機はありますが、新春日通りを渡る時に児童が確認する歩行者用信号機がない。 学校では、通学路の安全指導をする際に歩行者用の信号機を確認するよう指導しているので、児童が混乱する可能性がある。 	<ul style="list-style-type: none"> 歩行者用信号機の設置要望 	赤歌警察署	<ul style="list-style-type: none"> 令和元年度～令和3年度現在 交通量などを調査している状況で、検討中。
